REG. BEZIRK OBERBAYERN
82291 NANNHOFEN
GEMEINDE MAMMENDORF
LANDKREIS FÜRSTENFELDBRUCK
DORFSTRASSE 12

BEFUND SICHTUNG
Einfirsthof

Alice Stempfle,
Gabelsbergerstr. 22
86316 Friedberg

Ort	Nannhofen, 82291 Gemeinde Mammendorf
Straße	Dorfstraße 12
Objekt	Einfirsthof / Mitterstallbau
Reg. Bez.; Lkr.	Oberbayern; Fürstenfeldbruck
Freistaat	Bayern
Aktennummer	D-1-79-136-24
Maßnahme	Befundsichtung Innenräume und Fassade
Auftraggeber	Petra Gerum Oskar-von-Miller-Str. 24 82291 Mammendorf
Betreuende Behörden	Untere Denkmalschutzbehörde FFB; Herr Michael Pfeiffer Bayer. Landesamt f. Denkmalpflege; Herr Dr. Alexander Ditsche
Planung	-
Auftragnehmer	Alice Stempfle Gabelsbergerstr.22 86316 Friedberg
Ausführungszeitraum	Mai 2024
Autorin	Alice Stempfle

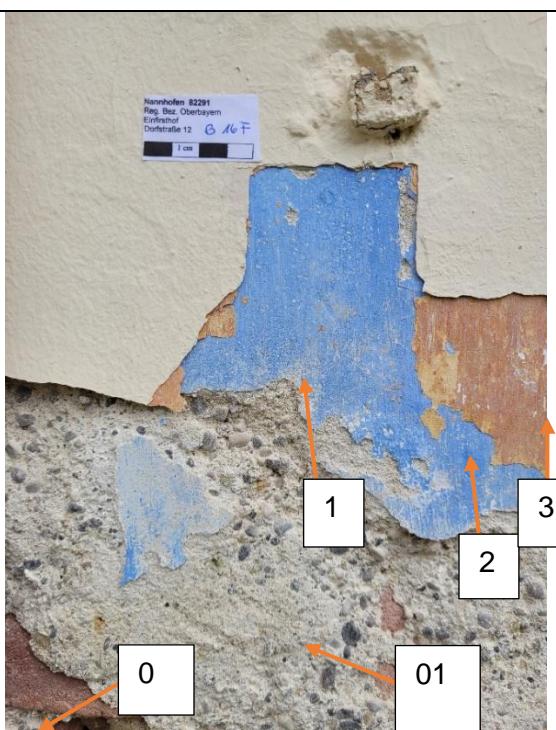
<p>Foto 3 B 16 F</p>	<p>Fassadenfläche</p>

<table><tr><td>0</td><td>Ziegelmauer Vollziegel</td></tr><tr><td>01</td><td>Kalkputz glatt mit Flußkieselzuschlag</td></tr><tr><td>1</td><td>Blauer Kalkanstrich</td></tr><tr><td>2</td><td>Ocker Kalkanstrich</td></tr><tr><td>3</td><td>Dunkler Ocker Kalkanstrich</td></tr></table>

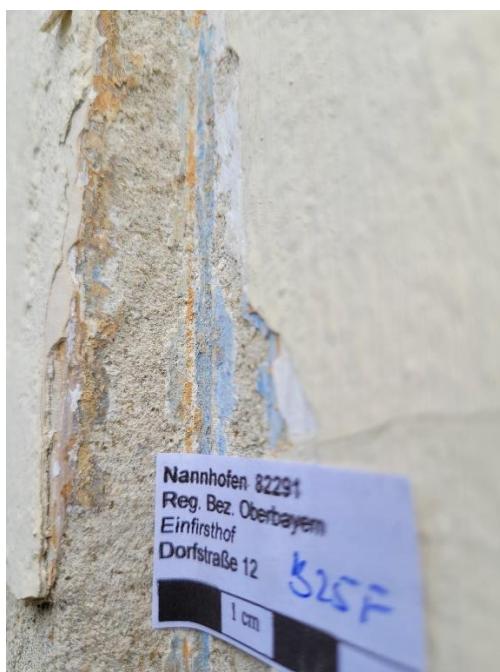
Foto 6

Westliche Ecklisene

Befund nicht darstellbar 1. Fassung
Absetzung blauer Fassadenton mit weißer
Lisene ?

Evtl. Nachbefunden, wenn Außengerüst
steht.

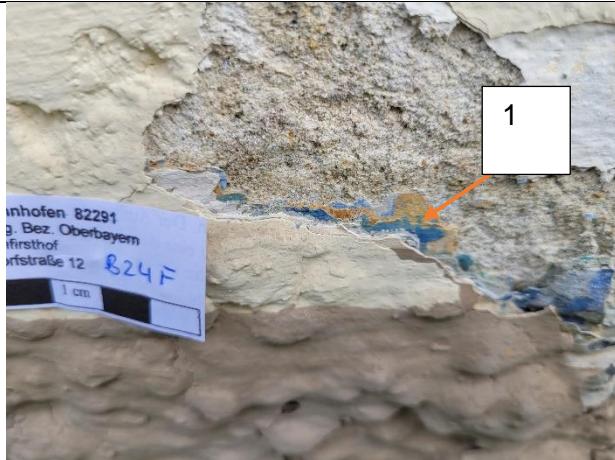
Foto 7

Der Rauputz am Sockel ist nicht bauzeitlich da die blaue Fassadenfassung unter ihm weiter verläuft. Die Farbigkeit der Ecklisene links sollte nach Gerüsterstellung noch nachuntersucht werden.

Vermutlich wurde der Sockelputz wegen der stark durchfeuchteten Außenwände ausgetauscht.

Sockelputz

Die blaue und die Ockerfarbene
Fassadenfassung laufen unter dem
Rauputz des Sockels weiter.

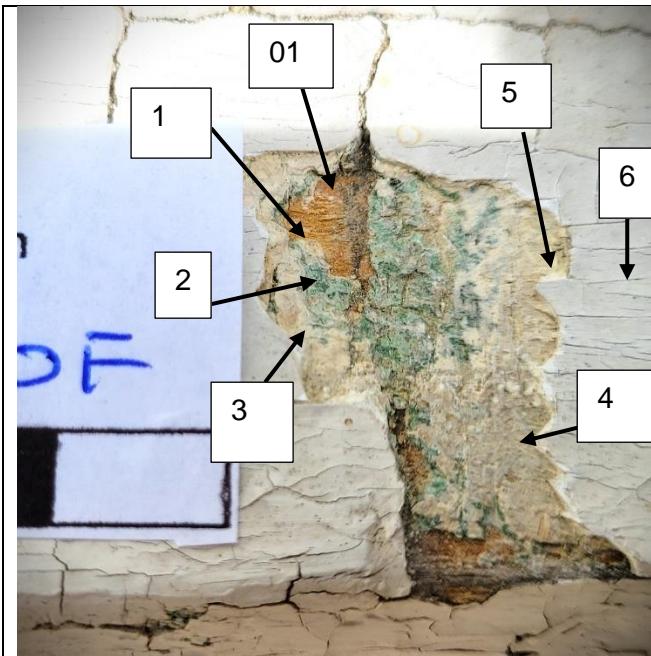
Foto 8 B 20 F

Fensterfassung

0	Holz
1	Gebrochen weißer Anstrich
2	Grüne Fassung
3	Weiß
4	Leicht grauer Anstrich
5	Gebrochen Weiß
6	Sichtfassung weiß

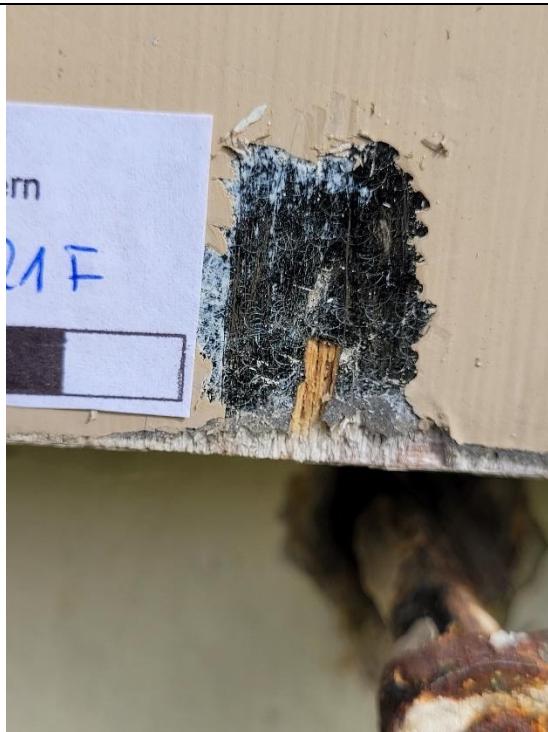
Foto 11

Fensterläden

Die Fensterläden an der Süd- und Westseite sind neuzeitlich aus schichtverleimten Holztafeln gefertigt. Es fehlen jegliche üblichen Arretierungen zum Verschließen der Läden.

An der Nordseite sind noch Holzläden mit einer grünen Erstfassung vorhanden.

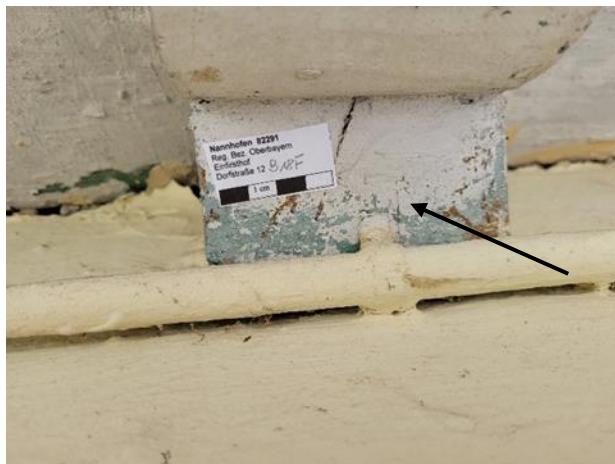
Foto 13

Dachuntersicht

Erstfassung:

Grünblauer Anstrich
Sichtfassung weiß

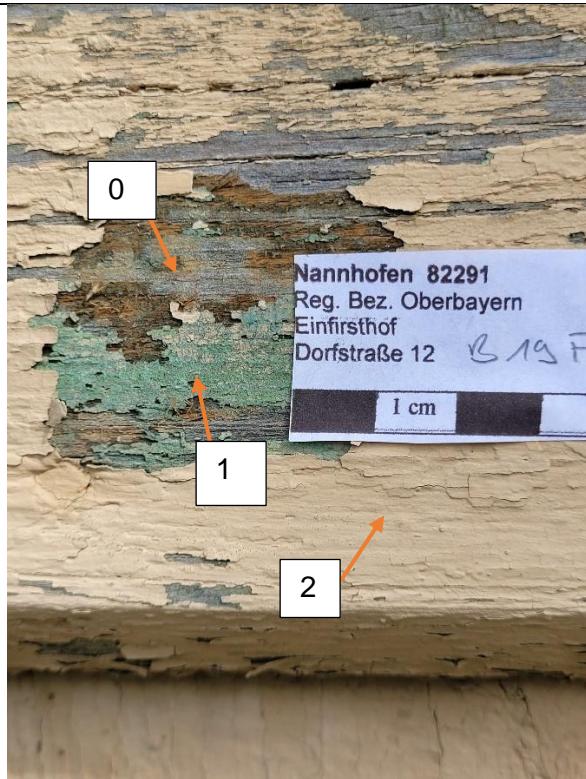
Foto 14

Tennen Tor

0	Holz
1	Grünblau
2	Heller Braunton

Keine weiteren Fassungen

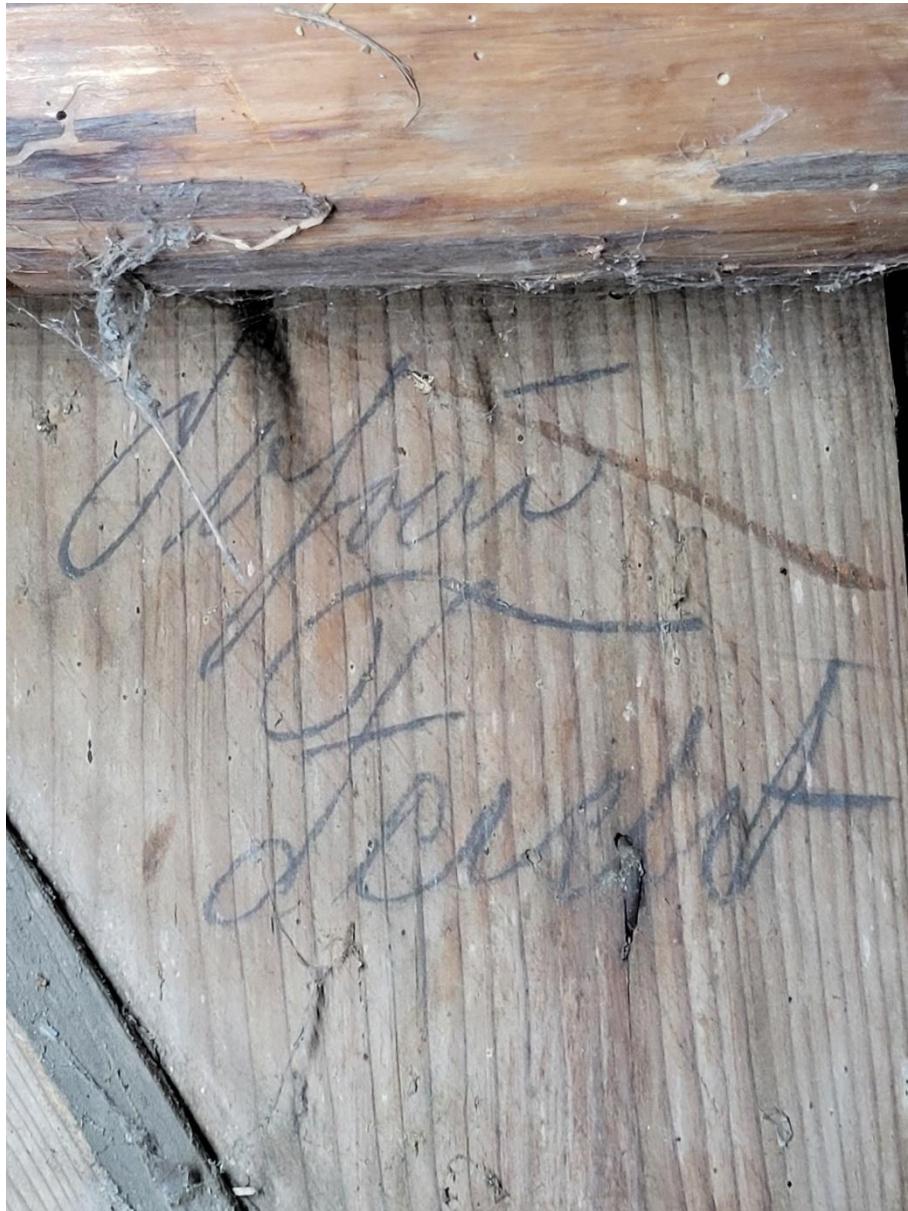
Foto 15 Befund

Innenseite des Tennen Tores: Johann Feucht Signatur.

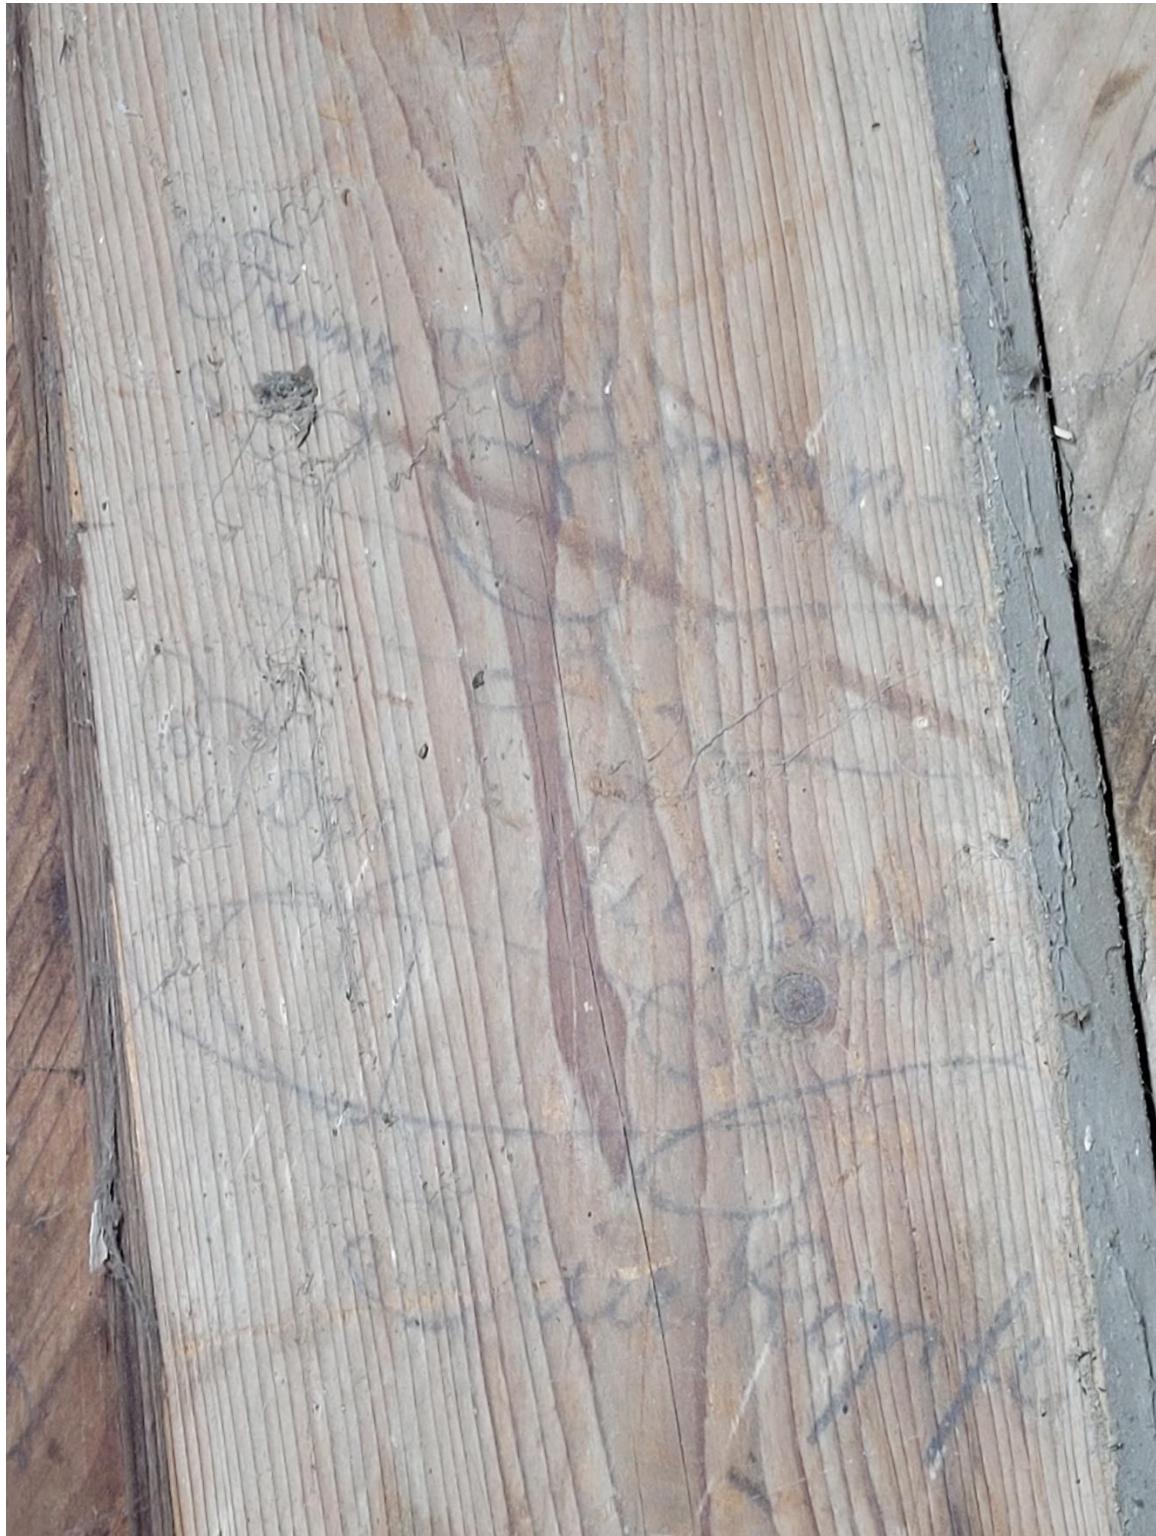
Foto 16 Befund

Innenseite des Tennen Tores: Weitere meist unleserliche Namen. (Evtl. Bauhelfer?)

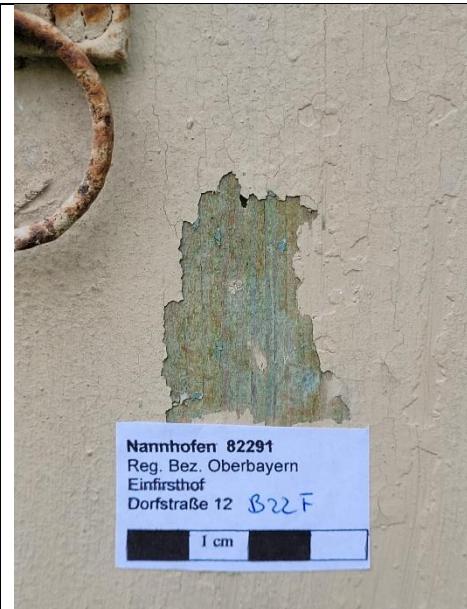
Foto 23

Fensterladen

Die Fensterläden der Nordseite sind noch älteren Datums. Bauzeitlich?

Es sind Reste eines blaugrünen Anstrichs vorhanden. Auch sind hier noch die Verschlussvorrichtungen vorhanden die an Süd- und Westseite nicht montiert sind.

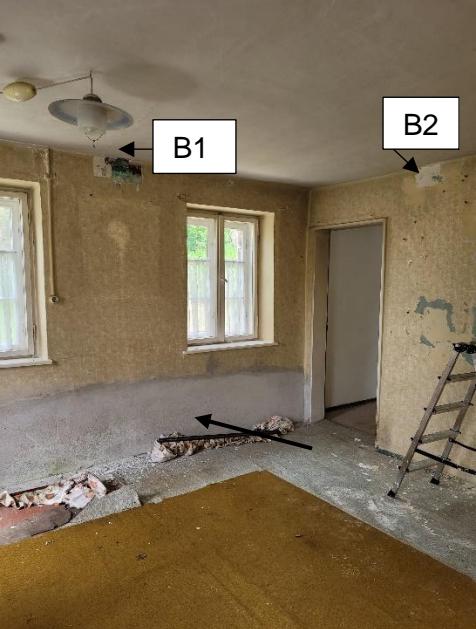
<p>Foto 26 Raumeindruck</p> <p>Wegen Feuchtigkeit ausgetauschter Putz</p>

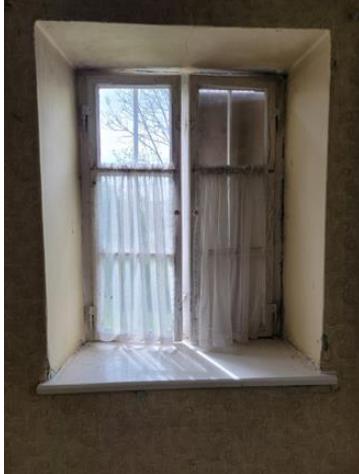
Foto 28 zwei Fenster Südseite

Bauzeitliche dreigeteilte Fenster mit originalen Beschlägen und Fensterbrettern Südseite

Befund: Erstfassung Weiß

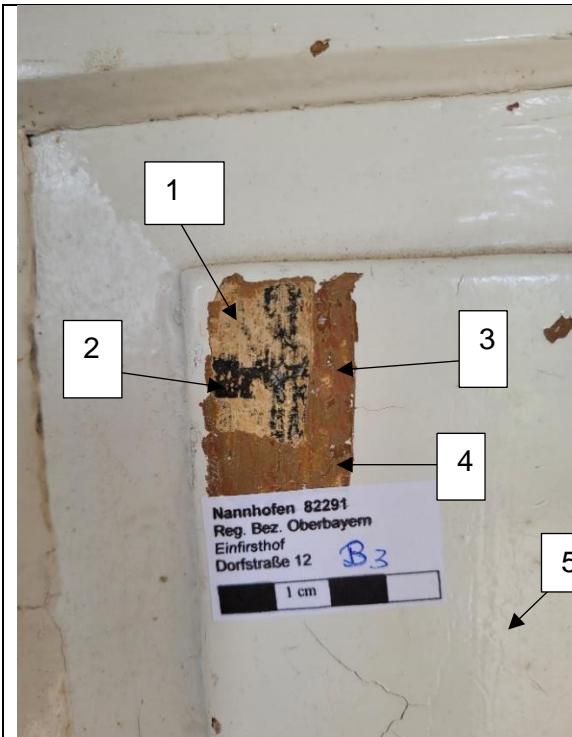
Foto 32 Befund 3 Stubentüre

0	Holz
1	Vergilbtes Weiß
2	Dunkel Braun
3	Rötliches Braun
4	Grünliches Braun
5	Weiß

Füllungen und Rahmungen weißen die gleiche Abfolge auf, keine farblichen Absetzungen. Analog zu weiteren Türen im EG im Abgleich der Fassungsschichten.

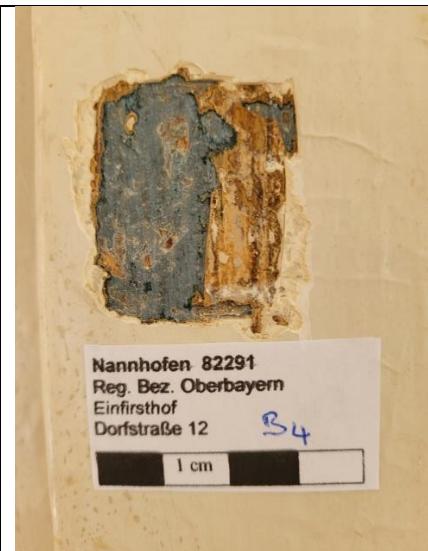
Foto 34 B 4 Wandschrank

1	Mittleres Blau
2	Braun
3-	Diverse Weißfassungen

Das Blau ohne farbliche Absetzungen der Zierelemente (Zahnschnitt, Quasten, etc.)

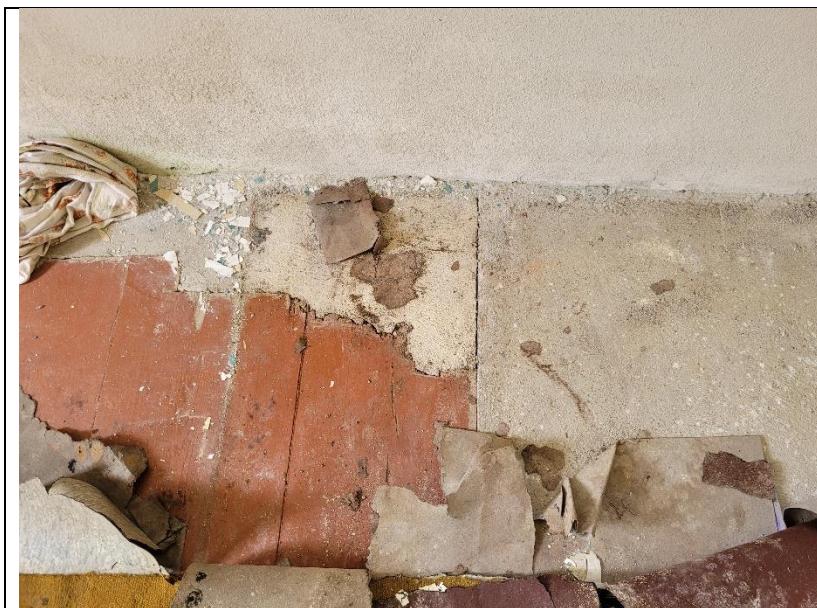
Foto 35

Die unter dem Teppich noch vorhandenen Holzdielenböden wie z.B.: in der Stube waren an den Anschlüssen zur Außenmauer abgefault und wurden mit Beton ausgegossen.

Abgefaulte Fußbodendielen bis zu 40 cm breite verm.
Nadelholz, mit Beton ausgegossen. Darüber Linoleumboden und Teppich Schlingenware.

Eine Trockenlegung des Gebäudes ist wohl zwingend erforderlich, ein bauphysikalisches Gutachten wäre hilfreich.

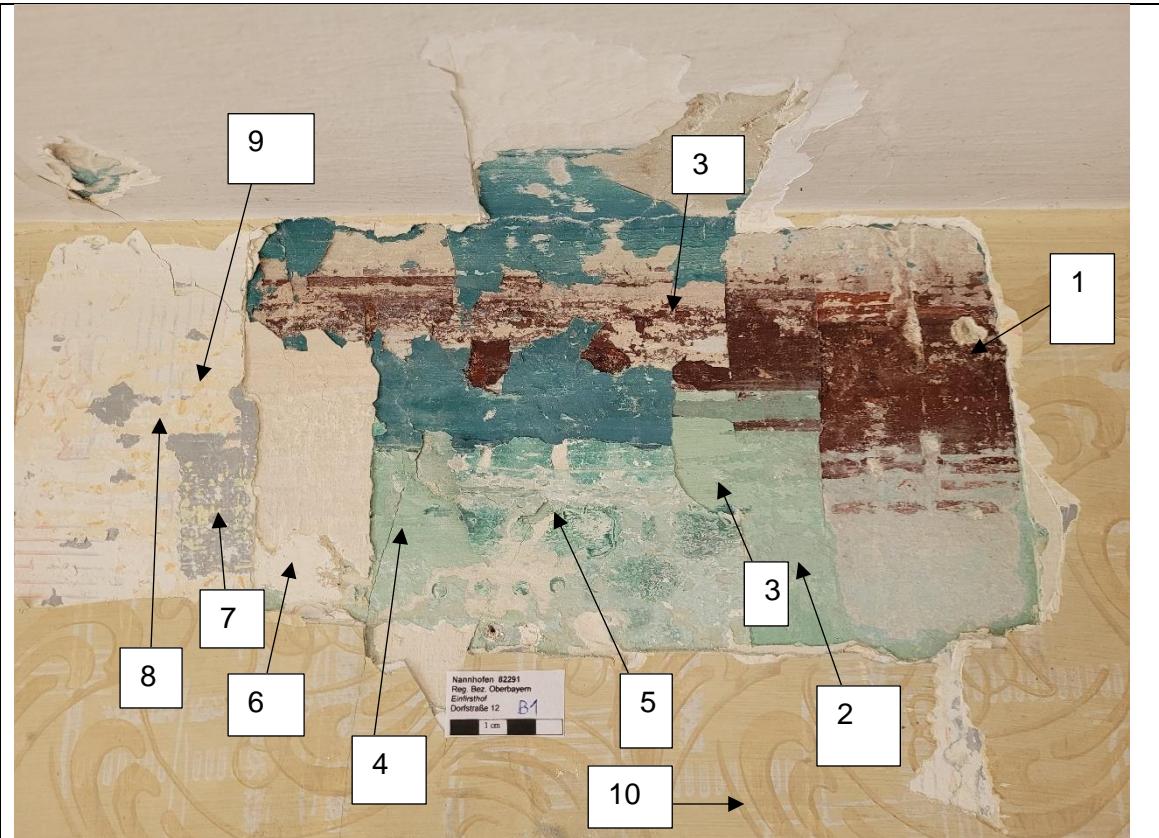
Foto 36 Befund 1 Wandfassungen

Es konnten nicht alle Fassungsschichten dargestellt werden.	
1		Blau mit Caput Mortuum Band und drei Begleitern	
2		Grün mit schmalem Caput Mortuum Band und ein Begleiter	
3		Helleres Grün mit Caput Mortuum Band auf Beigem Grund	
4		Grüne Wand mit dunkler Blau-grünem Band, welches bis in die Decke gezogen wurde.	
5		Heller Blaue Wand mit blaugrüner Schablone siehe Befund B2	
6		Mehrere Weiß-Beige Schichten	
7		Grau	
8		Helles gelb mit Walzenmuster in dunklerem Gelb	
9		Gebrochen Weiß mit Walzenmuster in rosa und Blau	
10		Auf Beige, raffiniertes Walzenmuster, mit zwei Walzen übereinandergelegt.

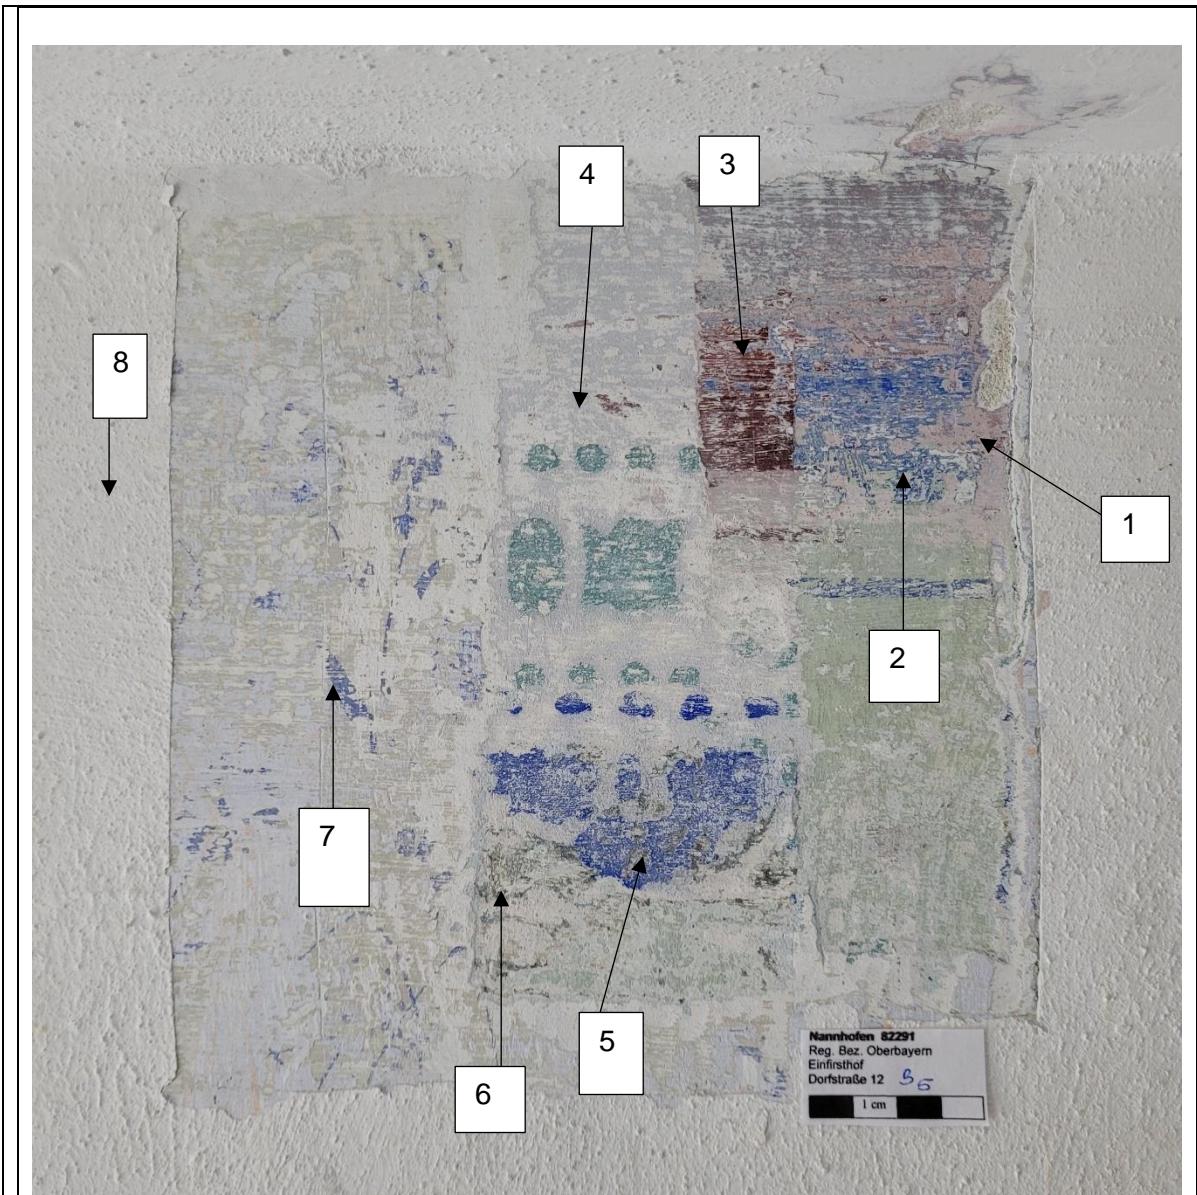
Foto 40 Befund 5 Wandfassungen

Hier weniger Wandfassungen da die Wand zur Speis vermutlich erst später eingezogen wurde.

1	Rosa mit Caput Mortuum Band
2	Grüner Wandton mit blauem Band und Begleiter
3	Caput Mortuum Band mit Begleiter auf Rosa Grund
4	Hellblau-grüne Wand mit dunkler Blau-grüner Schablone
5	Heller Blaue Wand mit blauer Schablone
6	Reste eines dunkleren Grün Wandton
7	Hellblauer Wandton mit blauem Walzenmuster
8	Weiße Kalkschlämme

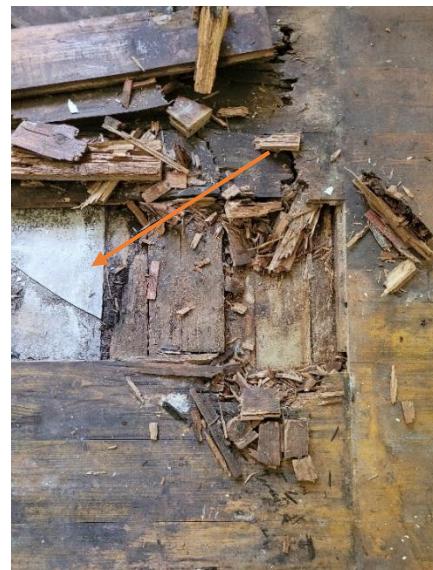
Foto 42 Angefaulter einfacher Holzbretterboden aus Federbrettern, darunter Solinhofer Platten, darüber teilweise PVC-Belag.

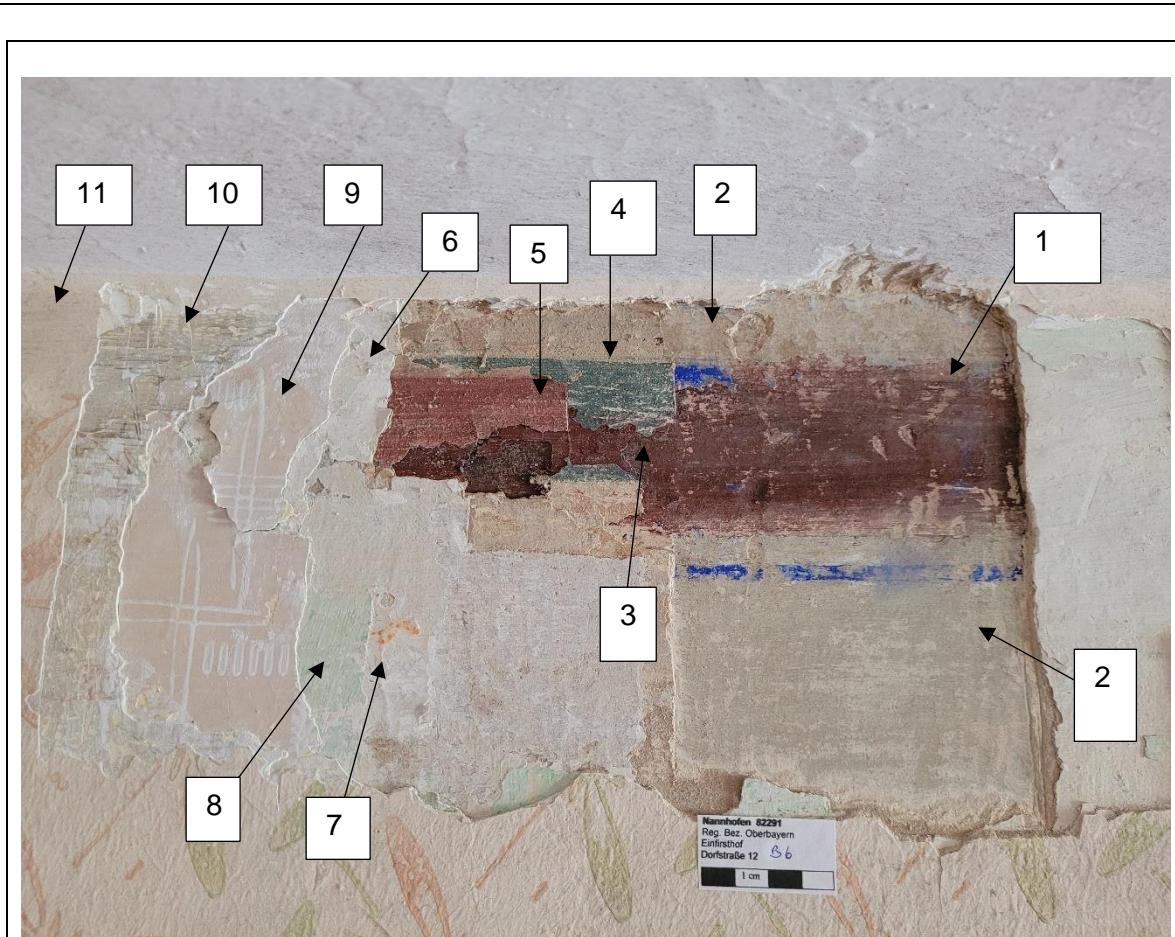
Foto 45 Befund 6

1	Caput Mortuum Band zu beiger Wand
2	hellblauer Wandton mit blauem Band und Begleiter
3	Caput Mortuum Band zu beiger Wand
4	Beige Wand mit Grünem Band
5	Rotbraunes Band zu beigem Wandton
6	Beige
7	Hellgraue Wand mit orangem Walzenmuster
8	Hellgrüner Wandton
9	Weiße Walzenmuster auf beigem Grund
10	Braunes Walzenmuster auf hellgrauem Grund
11	Rotes und Grünes Walzenmuster auf beigem Grund

Fassung 1-4 fehlen an der gegenüberliegenden Trennmauer zum Fletz, dadurch Wand vermutlich erst später eingezogen.

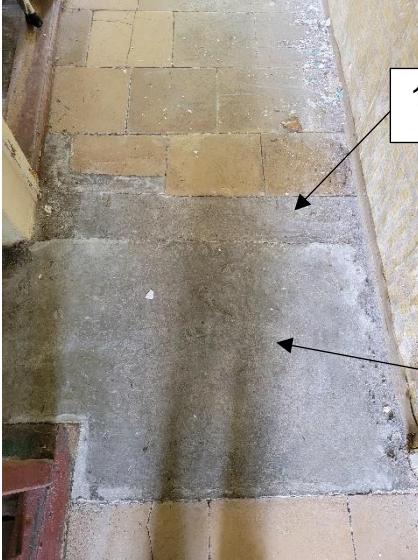
<p>Foto 51 Am Fußboden zeichnet sich 1 mit Beton verfüllter Türschwelle und 2 ebenfalls verfüllter Treppenabsatz zum Keller.</p>

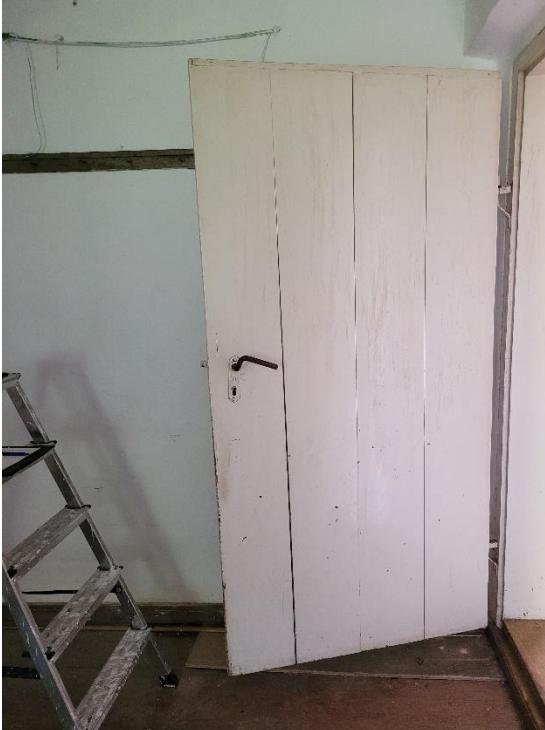
<p>Foto 54</p> <p>Im vorderen Türbereich bauzeitlicher Holzdielenboden. Gegenüberliegend der Türe ein zugesetzter Durchgang.</p>

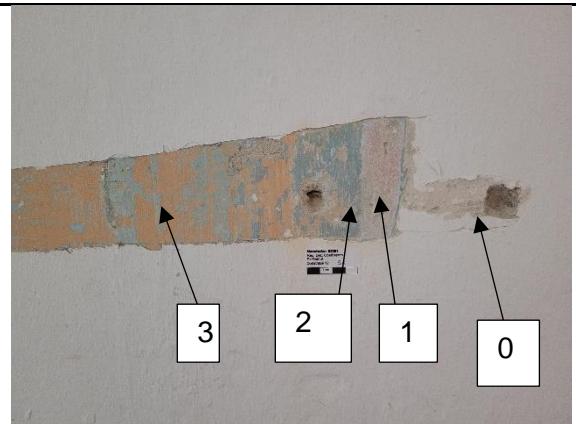
Foto 56 Befund 8

0	Zugesetzte Türe, verputzt
1	Leicht rosa Wandfassung
2	Türkisgrüne Wandfassung
3	Ocker Wandfassung
4-	Diverse Weißfassungen

Fassungen analog zur Toilette

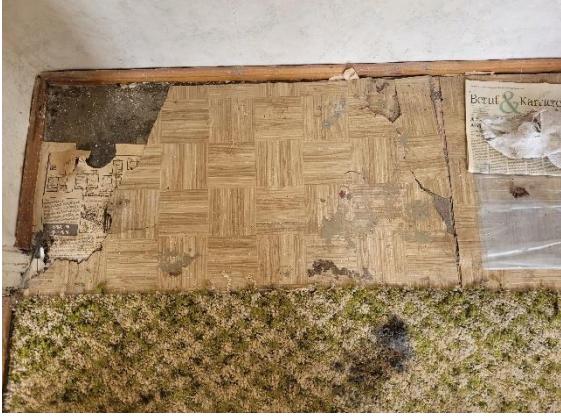
<p>Foto 58 Fußboden auf gestampfitem Sandboden Zeitungen von 1971 ausgelegt, darüber PVC- Boden und Schlingenware.</p>

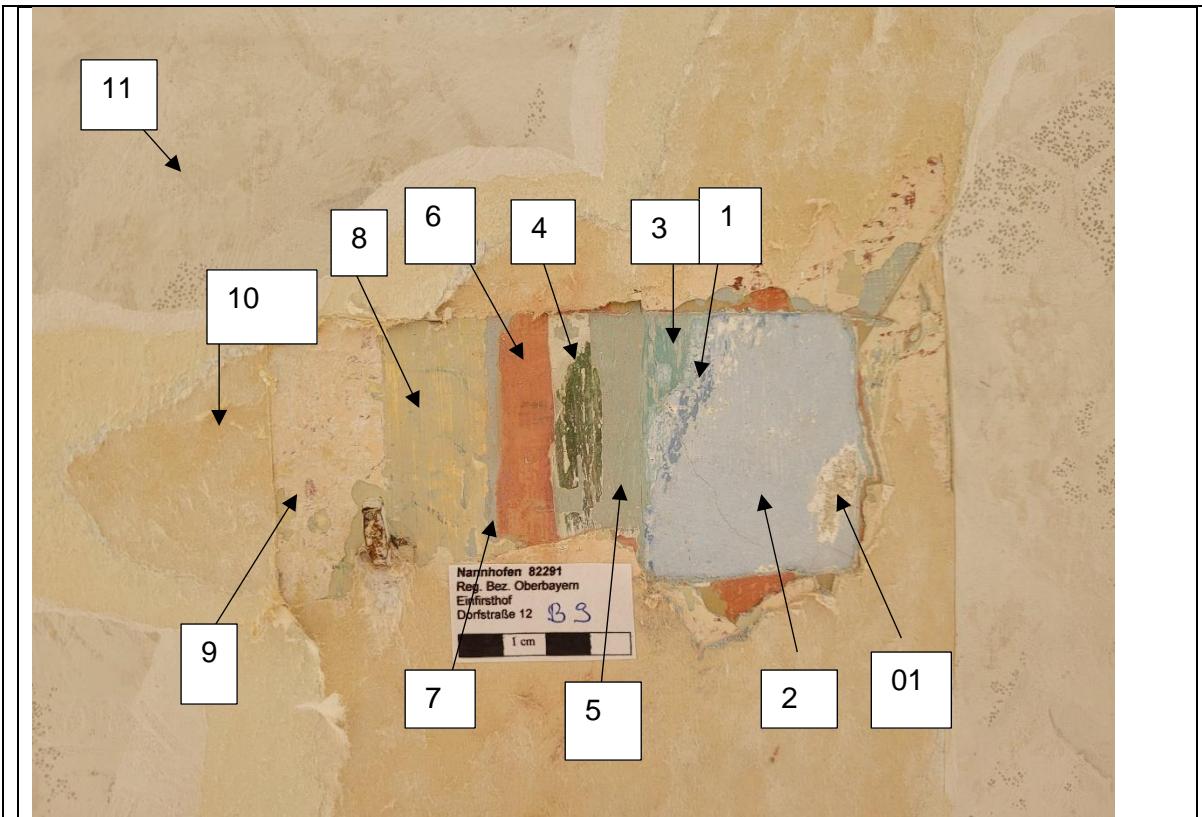
Foto 59 Befund 9 Wandfassungen

01	Putz
1	Dunkles Blau
2	Helles Blau
3	Blaugrün
4	Dunkles Grün
5	Helles Schlammgrün
6	orange
7	helles Blau
8	Gelb mit Walzenmuster
9	Beige mit Walzenmuster
10	Verrauchtes Weiß
11	Vinytapete

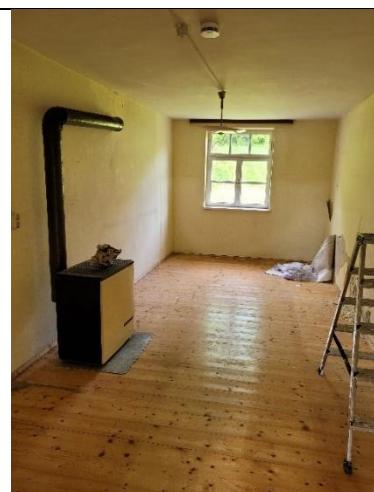
Die Innen- und Außenwände sind vom Boden aufwärts durchfeuchtet, deutliche Putzschäden oft bis auf eine Höhe von ca. 80 cm. Sind dadurch vorhanden, auch wurden Versuche unternommen, die Feuchtigkeit mit Styroporuntertapeten fernzuhalten, was zu einer noch weiter aufsteigenden Feuchtigkeit führt.

Foto 62 Raumeindruck

Teilweise wurden im Bodenbereich Styroporuntertapeten zur Feuchtedämmung verarbeitet.

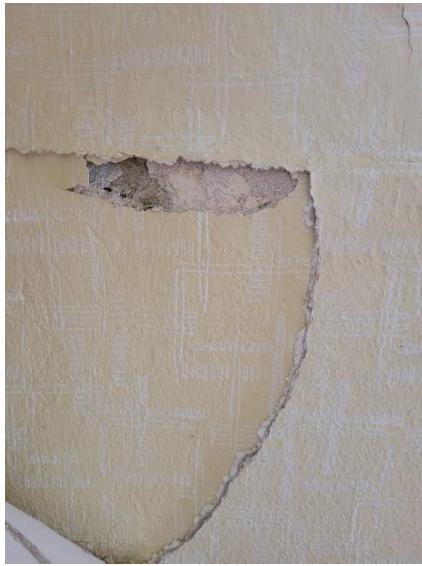
Foto 64

Styroporuntertapete, interessant, das Walzemuster wurde nur in Teilbereichen mit dem identischen Muster ausgebessert. Lediglich der Farbton weicht leicht ab.

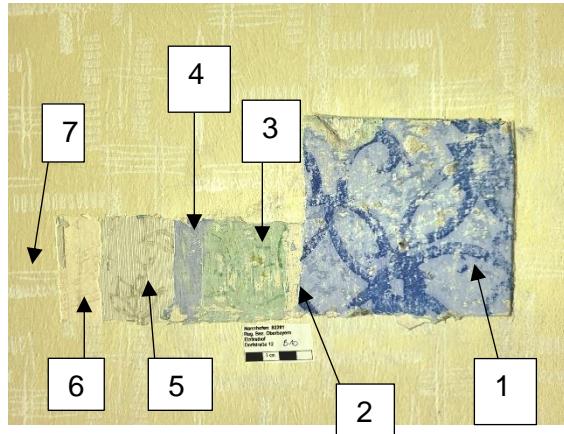
Foto 65 Befund 10

1	Hellblaue Wand mit blauer Schablone
2	gelb
3	Grün mit dkl. Grün Walzenmuster
4	blau
5	Grüngelb streifig mit grünem Walzenmuster
6	Beige mit bräunlichem Walzenmuster
7	Hellgelb mit weißem Walzenmuster

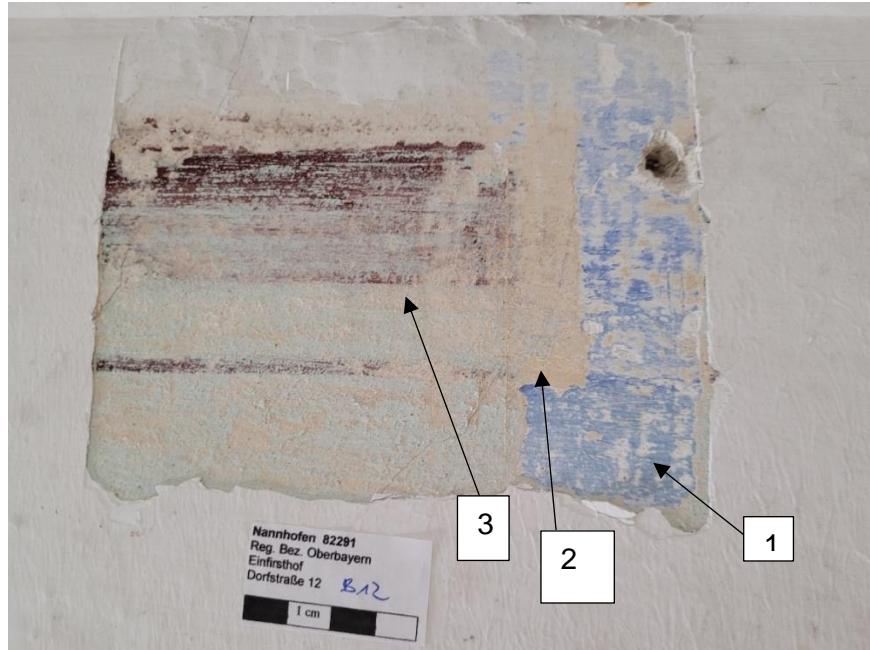
Foto 69 Befund 12 unterhalb Decke

1	Blau
2	Gelbton
3	Caput mortuum Band und Begleiter zur beigen Wand
4	Gelblicher Wandton mit rotem Walzenmuster Glockenblumen
5	Weiß mit blauem Walzenmuster Olympiaringe

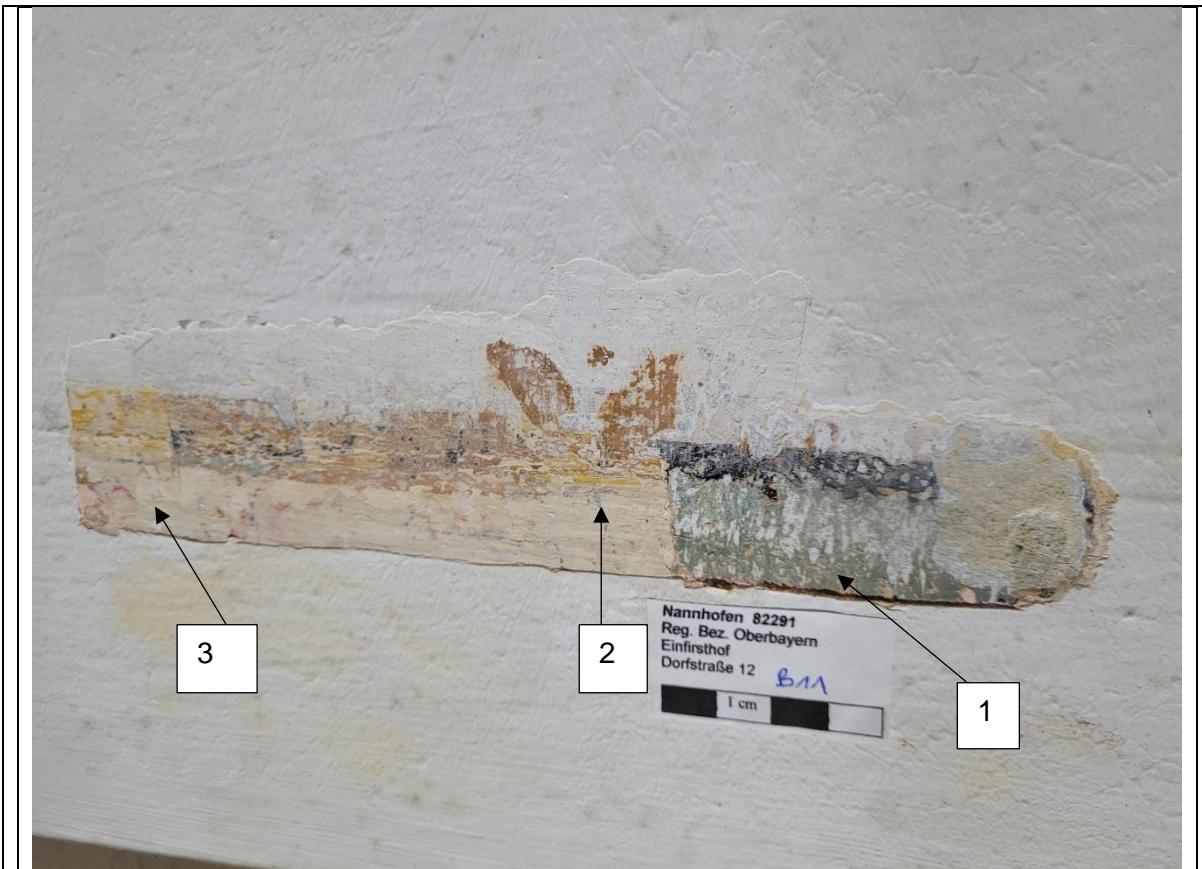
Foto 71 Befund 11 Sockelbereich

1	Grün mit dunkel blau Begleiter
2	Ocker Begleiter mit blattartigem Schablonenmuster
3	Hellgelb zu roten Glockenblumen
4-	weiß

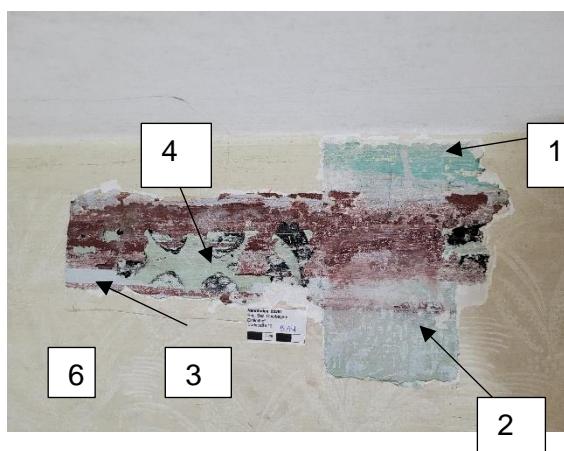
Foto 73 Befund 14

Wandfassung

1	Türkisgrün
2	Caput Mortuum Band mit Begleiter zu hellgrüner Wand
3	hellblauer Wandton
4	Schwarze Schablone auf hellgrünem Grund
5	Diverse weiße Anstriche
6	Sichtfassung hellbeige mit weißem Walzenmuster

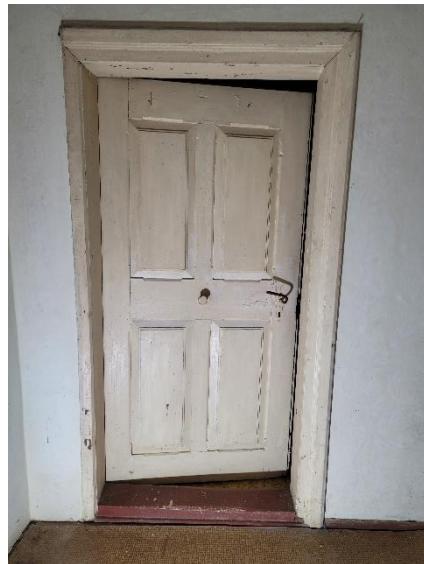
Foto 74 Türe zur hinteren Kammer

Evtl. aus Vorgängerbau in Zweitverwendung?
Andere Ausformung der Füllungen (barock?).

Als erste Farbfassung ein grüner Farbton.

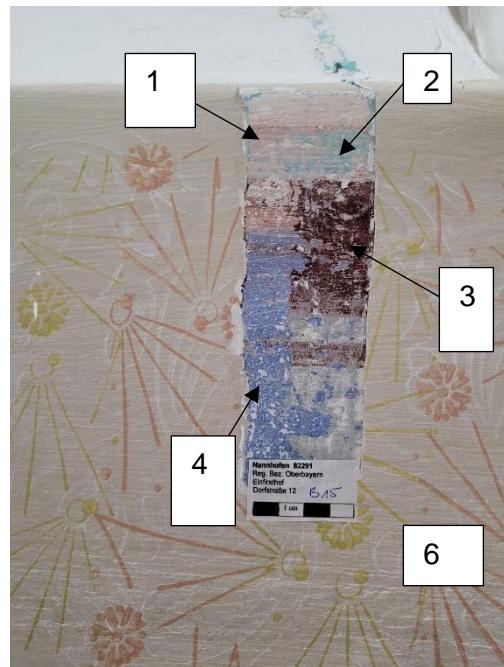
Foto 76 Befund 15

Wandfassung

1	Hellrotes Band zu beige Wandton
2	Türkisgrün, welches in die Decke übergeht. Analog B1 Stube.
3	Caput Mortuum Band mit Begleiter zu hellgrüner Wand
4	hellblauer Wandton
5	Diverse weiße Anstriche
6	Sichtfassung beige mit weiß, roter und gelber Walze
