REG. BEZIRK OBERBAYERN
82291 NANNHOFEN
GEMEINDE MAMMENDORF
LANDKREIS FÜRSTENFELDBRUCK
DORFSTRASSE 12

BEFUND SICHTUNG
Einfirsthof

Alice Stempfle,
Gabelsbergerstr. 22
86316 Friedberg

Ort	Nannhofen, 82291 Gemeinde Mammendorf
Straße	Dorfstraße 12
Objekt	Einfirsthof / Mitterstallbau
Reg. Bez.; Lkr.	Oberbayern; Fürstenfeldbruck
Freistaat	Bayern
Aktennummer	D-1-79-136-24
Maßnahme	Befundsichtung Innenräume und Fassade
Auftraggeber	Petra Gerum Oskar-von-Miller-Str. 24 82291 Mammendorf
Betreuende Behörden	Untere Denkmalschutzbehörde FFB; Herr Michael Pfeiffer Bayer. Landesamt f. Denkmalpflege; Herr Dr. Alexander Ditsche
Planung	-
Auftragnehmer	Alice Stempfle Gabelsbergerstr.22 86316 Friedberg
Ausführungszeitraum	Mai 2024
Autorin	Alice Stempfle

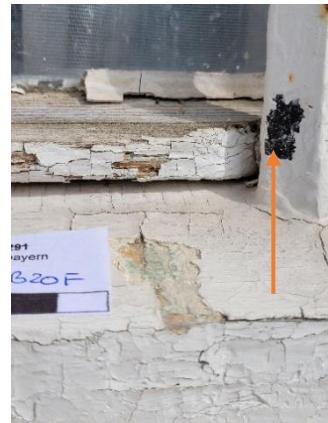
Foto 9

Die Eisenstäbe waren schwarz gestrichen.

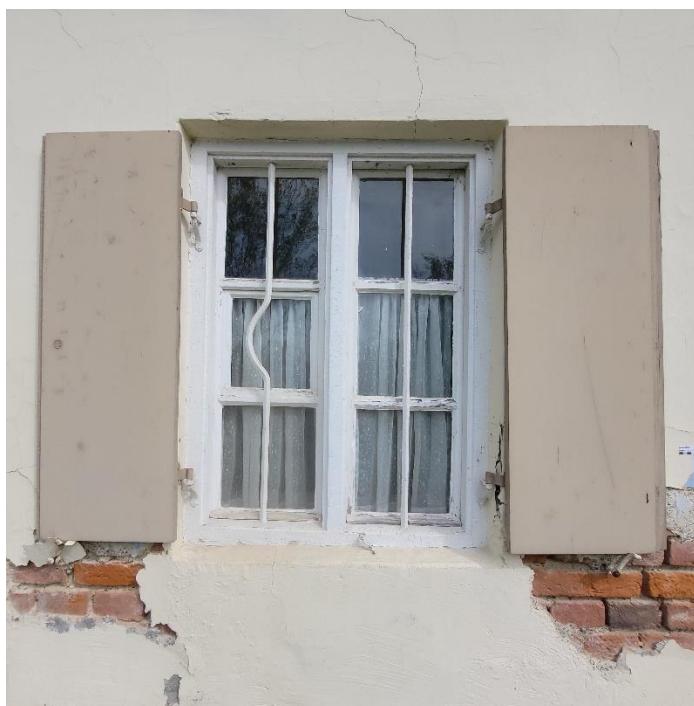
Foto 10 bauzeitliches Stubenfenster

Die beiden bauzeitlichen Fenster der Stube waren in der Erstfassung gebrochen weiß gestrichen. Die kleinen Fenster oberhalb der Stube sind ebenfalls bauzeitlich noch mit Bleibändern als Scheibenbefestigung.

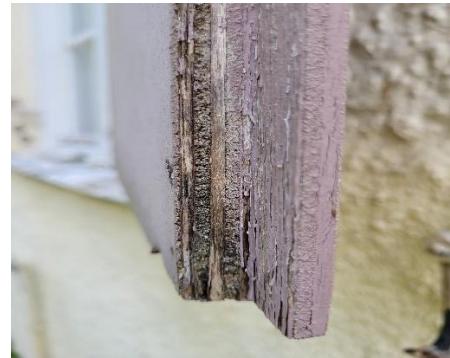
Foto 12 Schichtverleimung

Die Fensterläden an der Süd- und Westseite sind neuzeitlich aus schichtverleimten Holztafeln gefertigt. Es fehlen jegliche üblichen Arretierungen zum Verschließen der Läden.

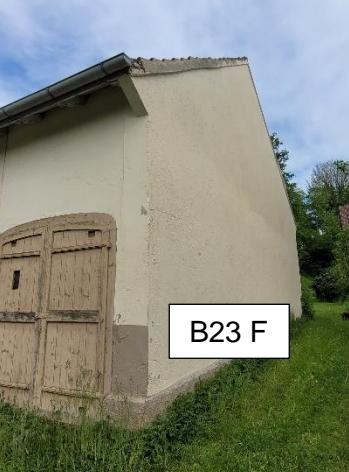
Foto 19 Befundstelle Fassade Ostseite

Auch hier wurde der Putz komplett erneuert, keine älteren Farbfassungen nachweisbar.

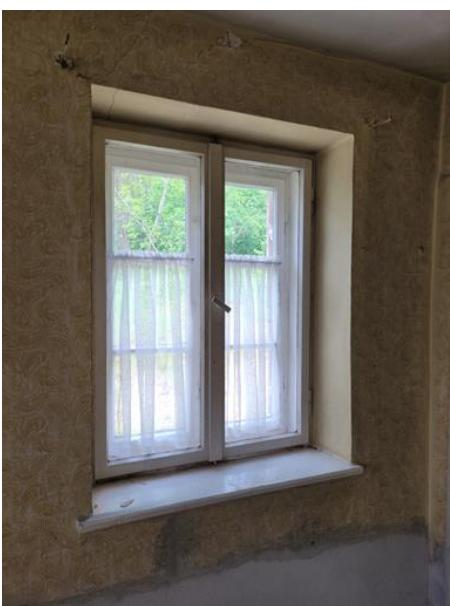
<p>Foto 27 zwei Fenster Westseite</p> <p>Mit neuzeitlichen Fensterflügeln, Fensteroliven und Fitschenbändern. Außenfenster dreigeteilt, Innenfenster eine durchgehende Scheibe.</p>

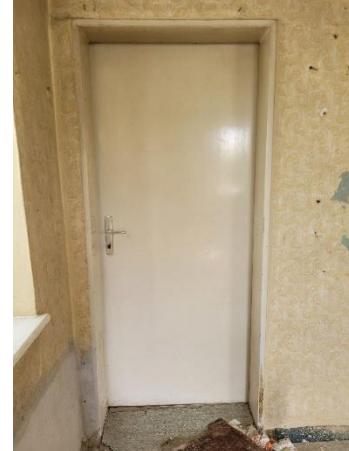
Foto 29 Türe zum Schlafzimmer

neuzeitlich mit Stahlzarge und Holztüre

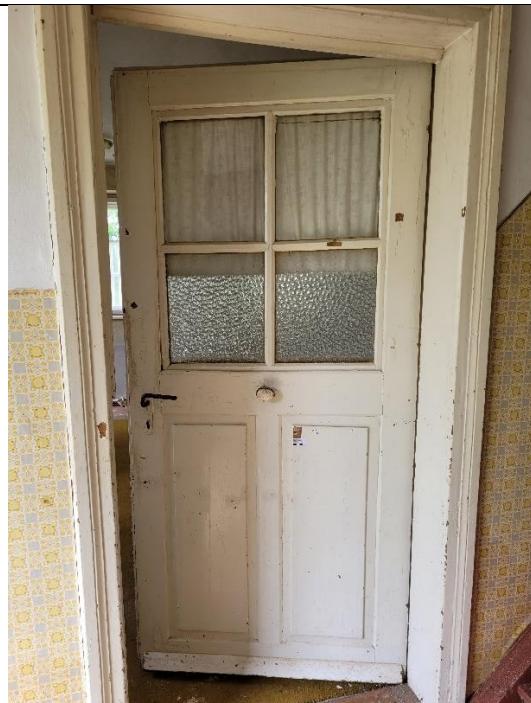
Foto 30 Türe zur Stube

Bauzeitlich

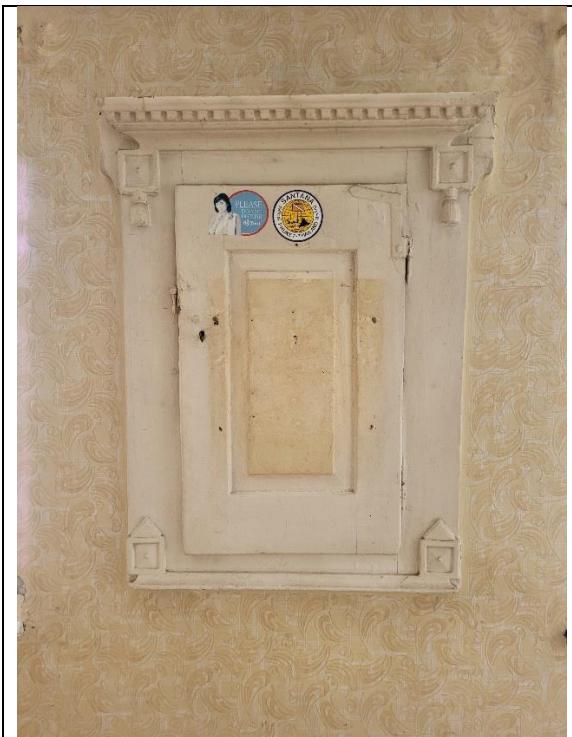
In der Stube ist ein Ädikula-artig gebautes bauzeitliches Wandschränkchen vorhanden.

Foto 33 Ädikula- Artiger Wandschrank

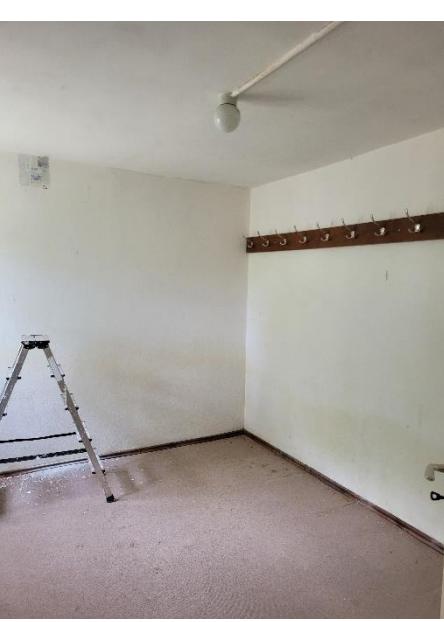
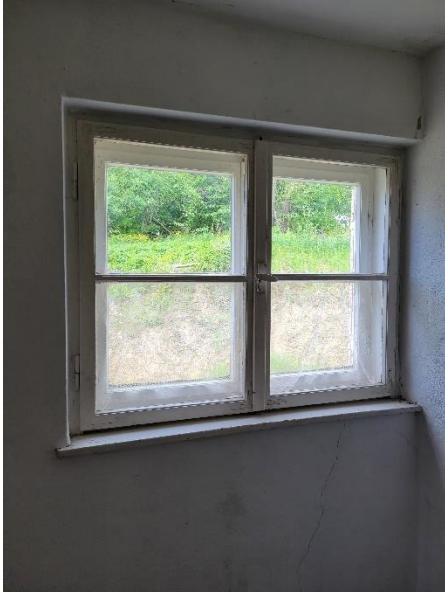
Foto 38 Raumeindruck	Foto 39 Fenster neuzeitlich
Fußboden: Betoniert mit Schlingenware belegt.

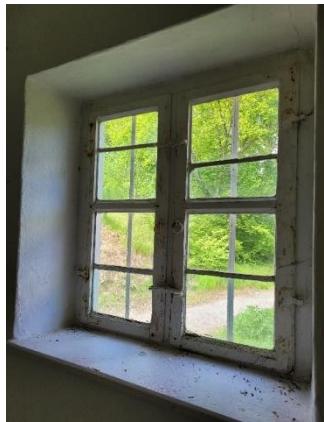
Foto 48 Bauzeitliches Fenster

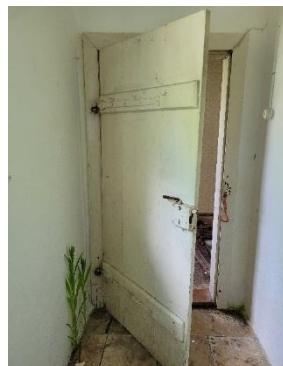
Foto 49
Bauzeitliche Türe

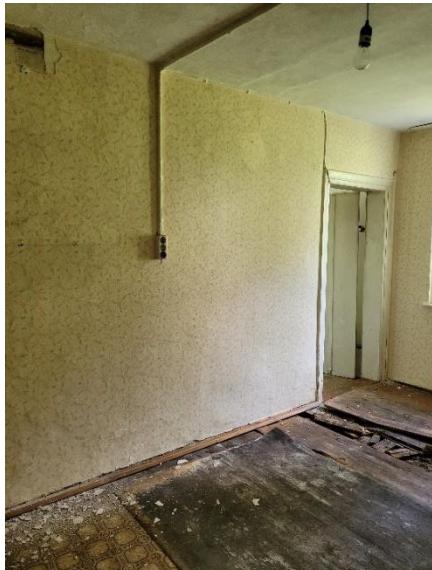
Foto 41 Raumeindruck

Die Trennwand zwischen Küche und Fletz wurde nachträglich eingezogen, hier sind auf beiden Seiten deutlich weniger Wandfassungen vorhanden.

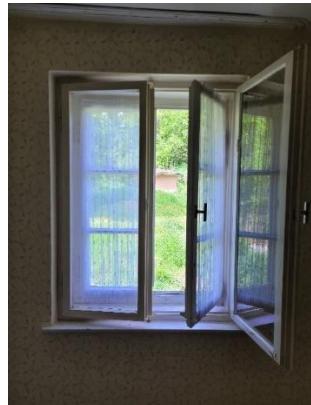
Foto 43 Fenster neuzeitlicher

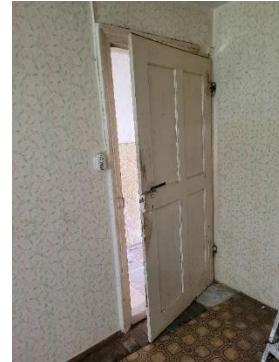
Foto 44 Bauzeitliche Türe evtl. vom Fletz versetzt

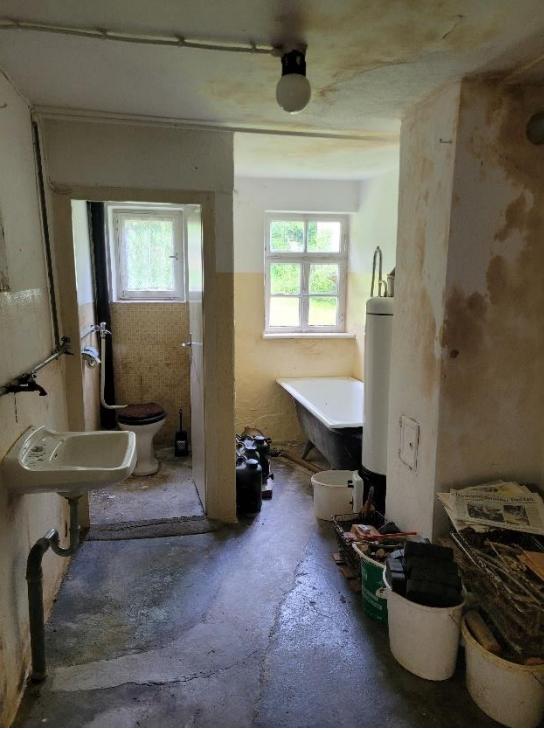
<p>Foto 53 Raumeindruck</p> <p>Toiletteneinbau und Badewanne neuzeitlich, vermutlich 1950/60er Jahre. Betonboden. Vermutlich der frühere Kuhstall.</p>

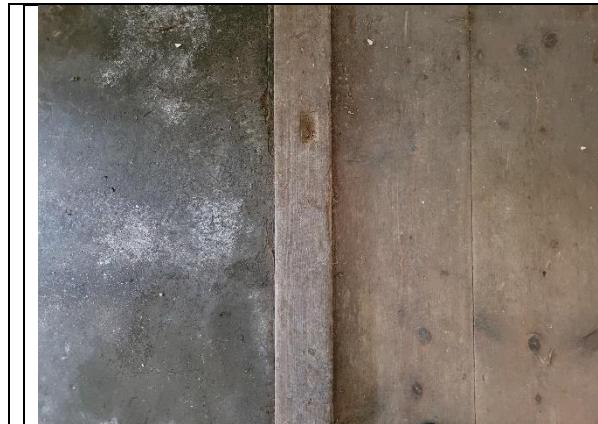
Foto 55

Trennung Betonboden, Holzdielenboden.

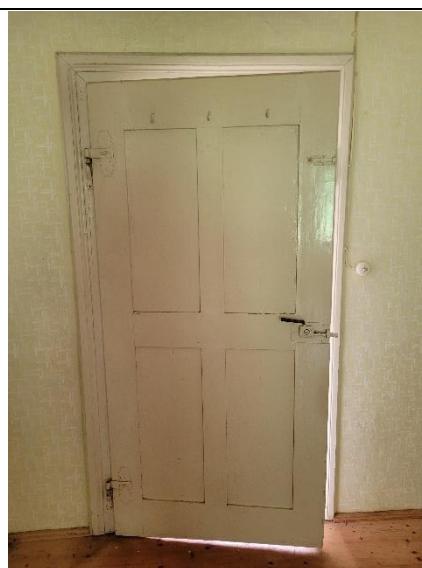
Foto 63 Türe Innenseite bauzeitlich
Moderner Holzbretterboden

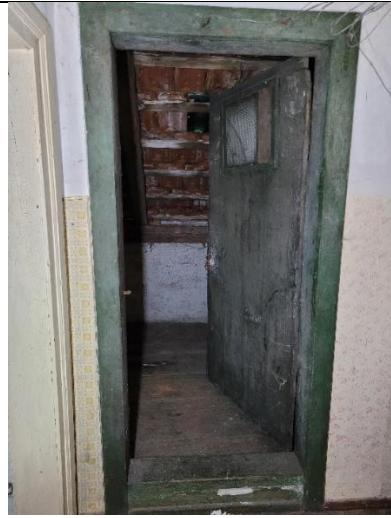
Foto 67 Tür zum Dach nördlich

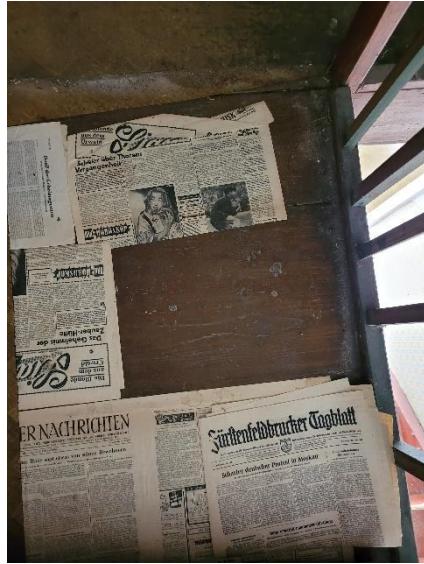
Foto 68

Breiter Holzdielenboden wie in der Stube

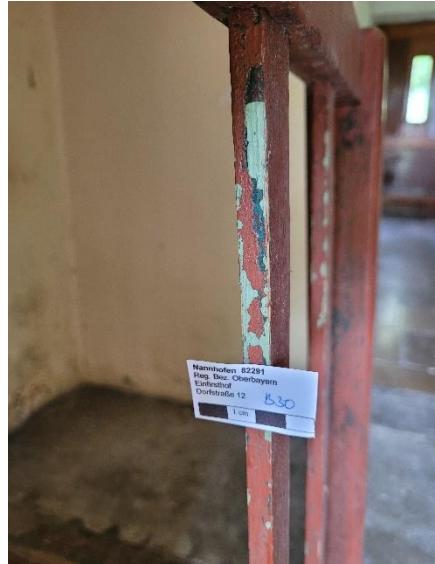
Foto 77 Befund 29
Fassungsabfolge Treppengeländer

Darüber Zeitungen ausgelegt von 1958.
Darüber Linoleumboden.

1	Türkisgrün
2	Braun
3	Dunkelgrün
4	Rotbraun

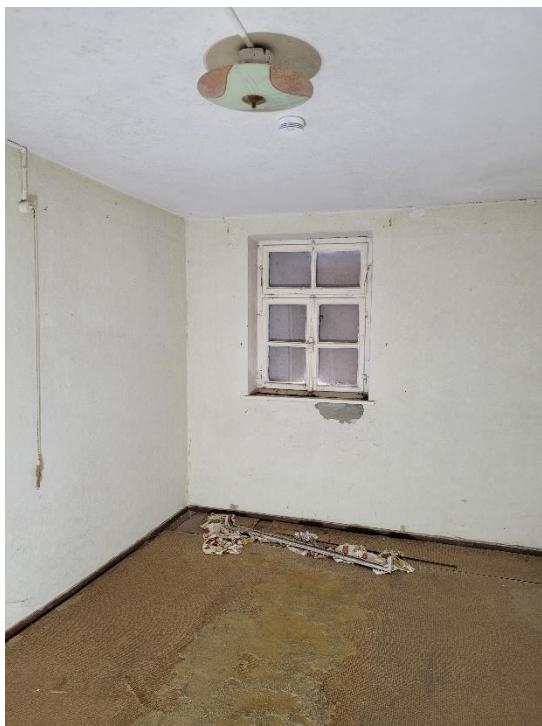
Foto 72 Raumeindruck

Bauzeitliches Fenster.
Unter Linoleumboden Dielenbretterboden
aus breiten Dielen.

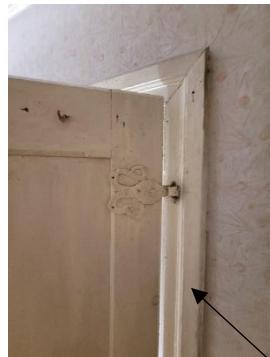
Foto 75 abweichender Türbeschlag.
